**Domea afd. 04/06 Baunebjerg huse**

# **BADEVÆRELSER**

## **TILSTANDSVURDERING**

Revision **01**  
Dato **2014-08-19**  
Udarbejdet af **MARB**  
Kontrolleret af **ABI**  
Godkendt af **MARB**  
Beskrivelse **Tilstandsvurdering af badeværelser**

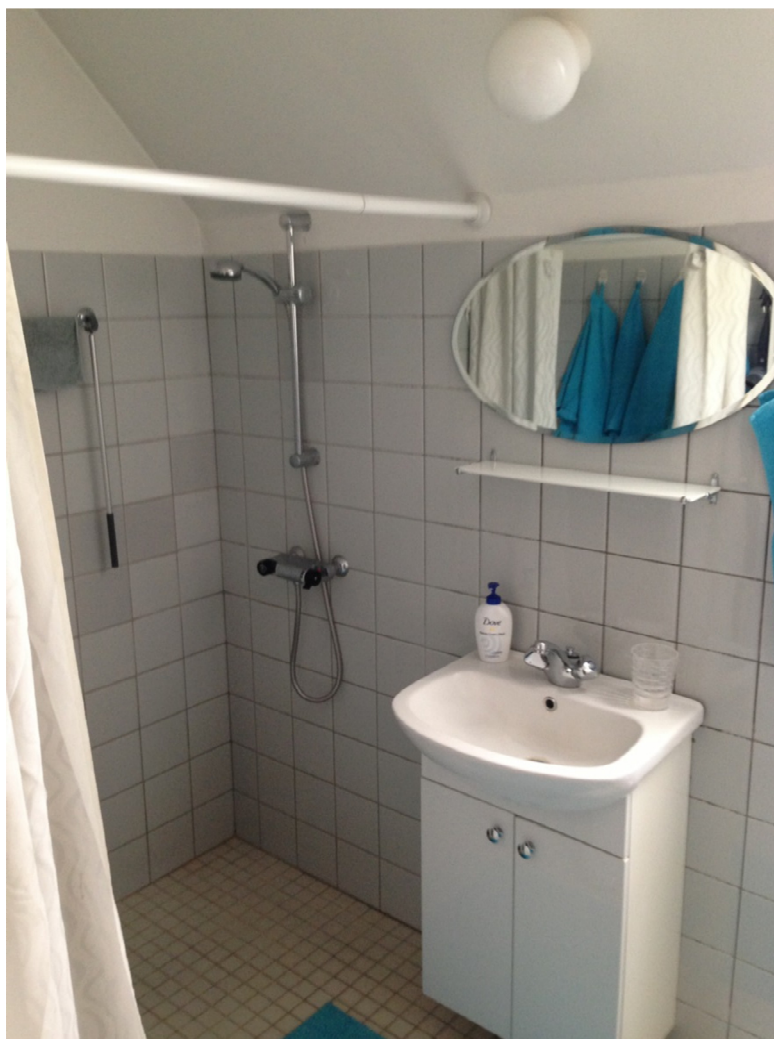
Foto 1. Generel indretning af badeværelser på 1. sal.

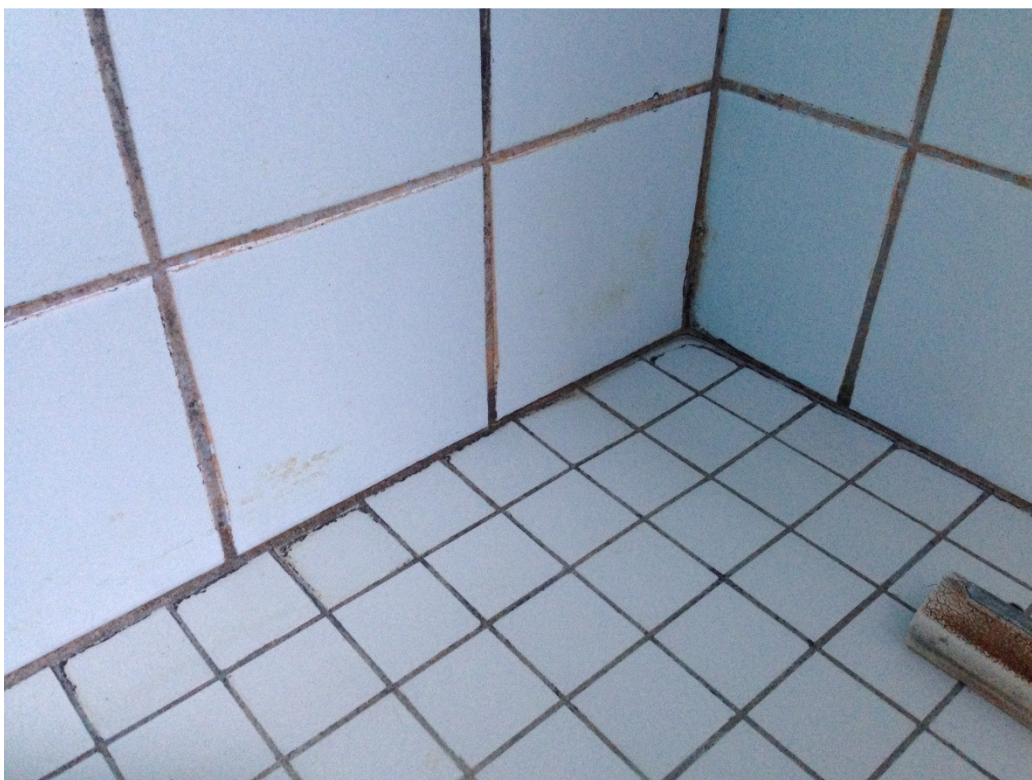
Der er registreret enkelte skrukke vægfliser. Der er skimmelvækst på fugerne i flisebeklædningen, se foto 2-3. Fuger er revnede og hullet. Fuge mellem gulv og vægge revner og slipper, se foto 4. Lodret fuge mellem skunkvæg og indervæg revner, se foto 5. Flisebeklædningen i flere af badeværelserne revner på væggen imod skunken. Dette medfører at flisebeklædningen står som en bue, se foto 6. Fliser er opsat med maks. 3 mm fliseklæb.

Foto 2. Skimmelvækst på fuger i flisebeklædning.

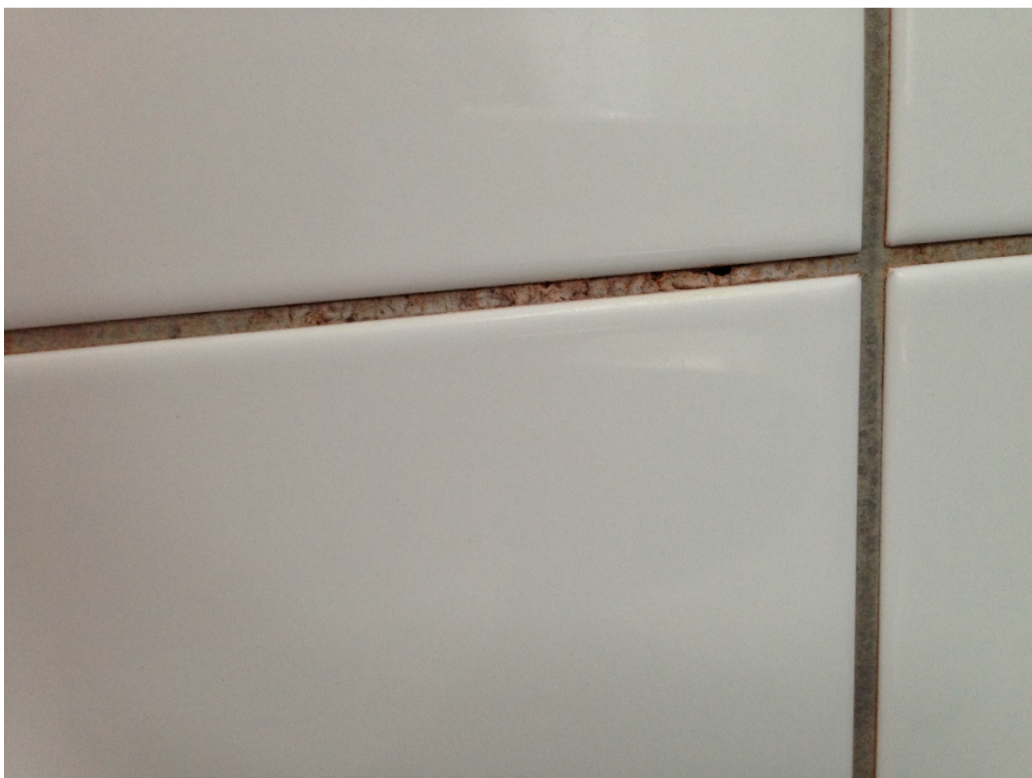
Foto 3. Huller og skimmelvækst på fuger i flisebeklædning.

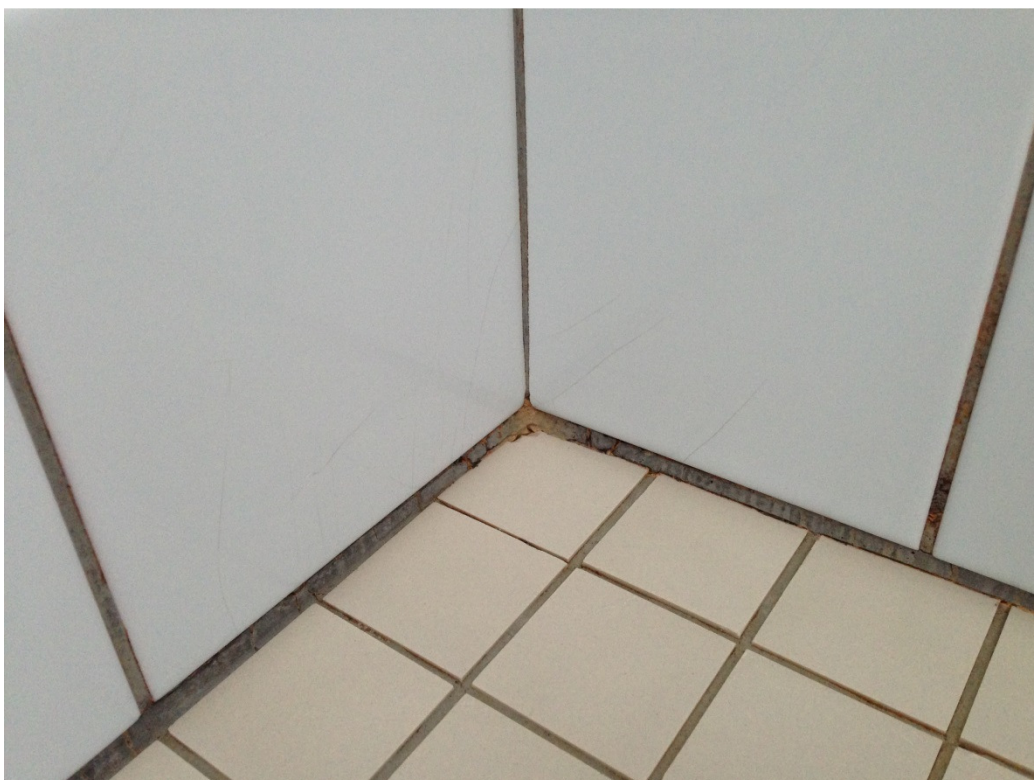
Foto 4. Defekt fuge mellem gulv og væg.

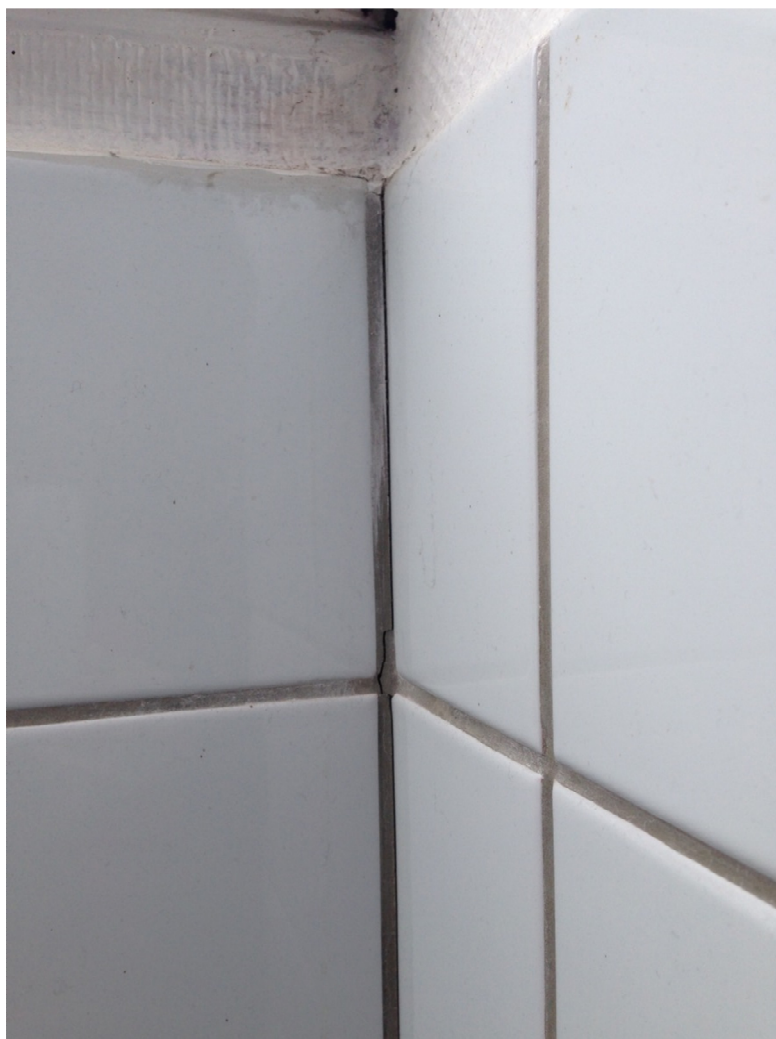
Foto 5. Revne i fuge på hjørne.

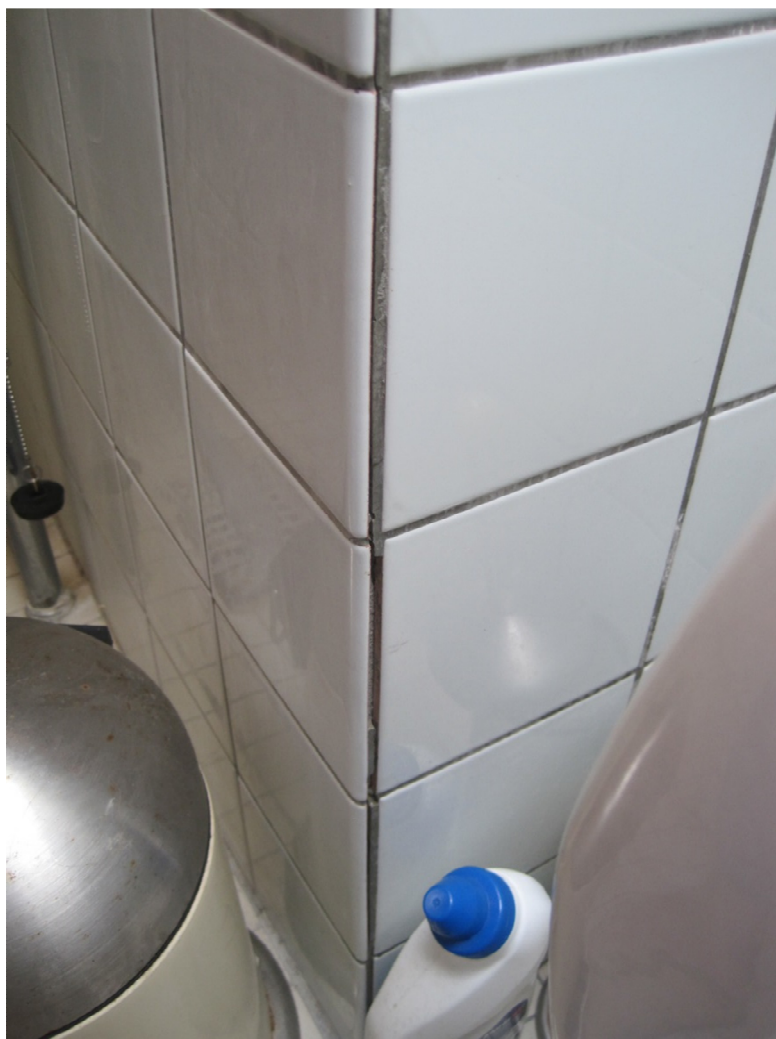
Revnerne langs indervæggene ved skunk skyldes ligeledes differensbevægelser i konstruktionen. Revnerne medfører at der kan trænge fugt igennem dem ud i den omkringliggende konstruktion.

Foto 6. Revne i fuge mellem skunkvæg og skillevæg.

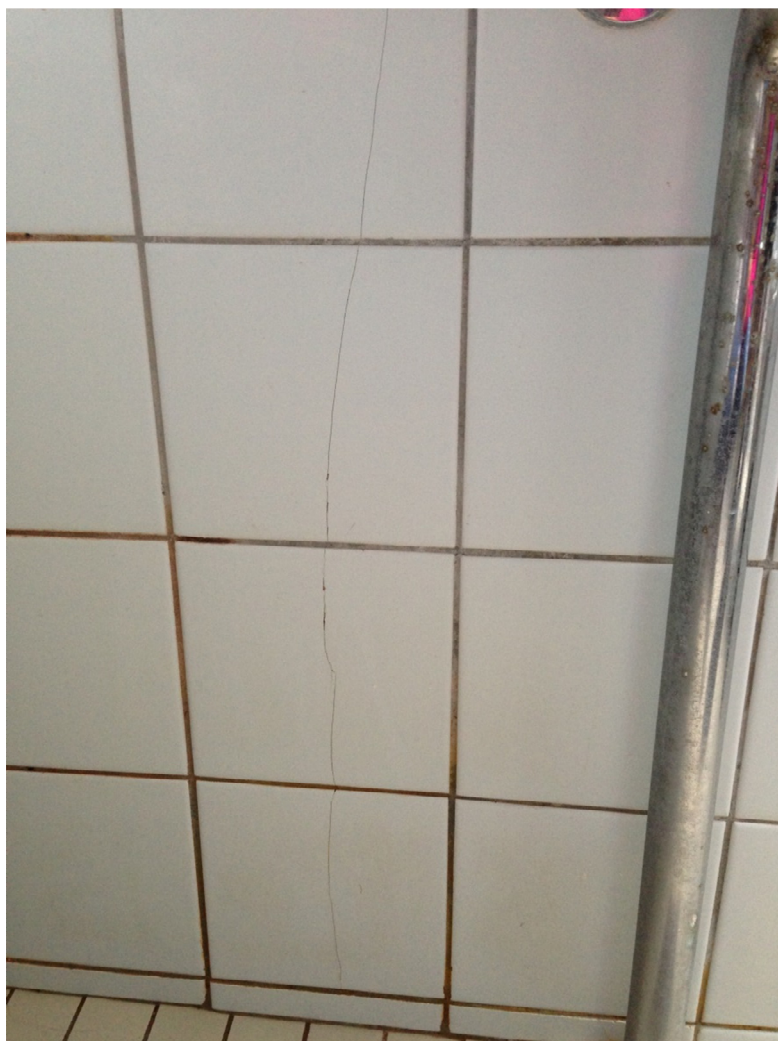
I enkelte af de besigtigede lejligheder er der revner i flisebelægningen på gulvene og i flisebeklædningen på væggene, se foto 7.

Foto 7. Revner i fliser.

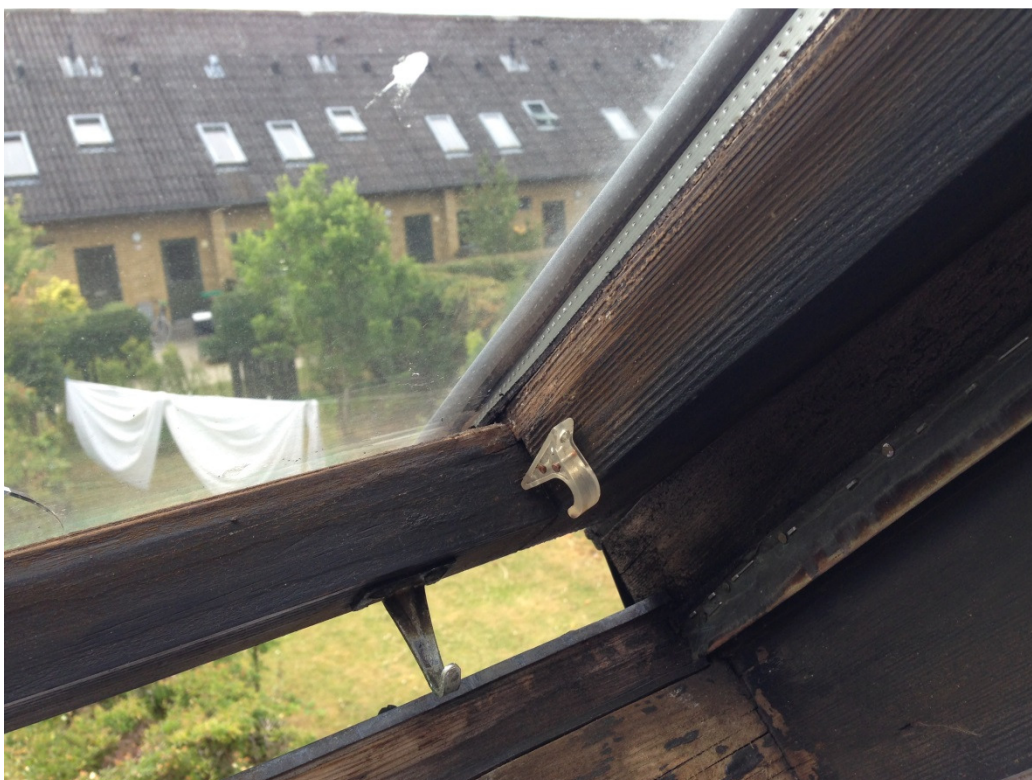
Der er skimmelvækst på vinduesfugerne og vinduesfuger er generelt helt mørnet væk, se foto 8. Velux vinduerne er utætte.

Der er fundet skimmelsvamp på glasfugerne i vinduerne hvilket kan skyldes hhv. en høj U-værdi på vinduerne (medfører en meget lav overfladetemperatur hvor fugten i rumluften kondensere) eller manglende udluftning. Det vurderes at vinduerne er med en meget høj U-værdi. Tagvinduerne er udtjente og bør udskiftes.

Foto 8. Glasfuge er mørnet væk.

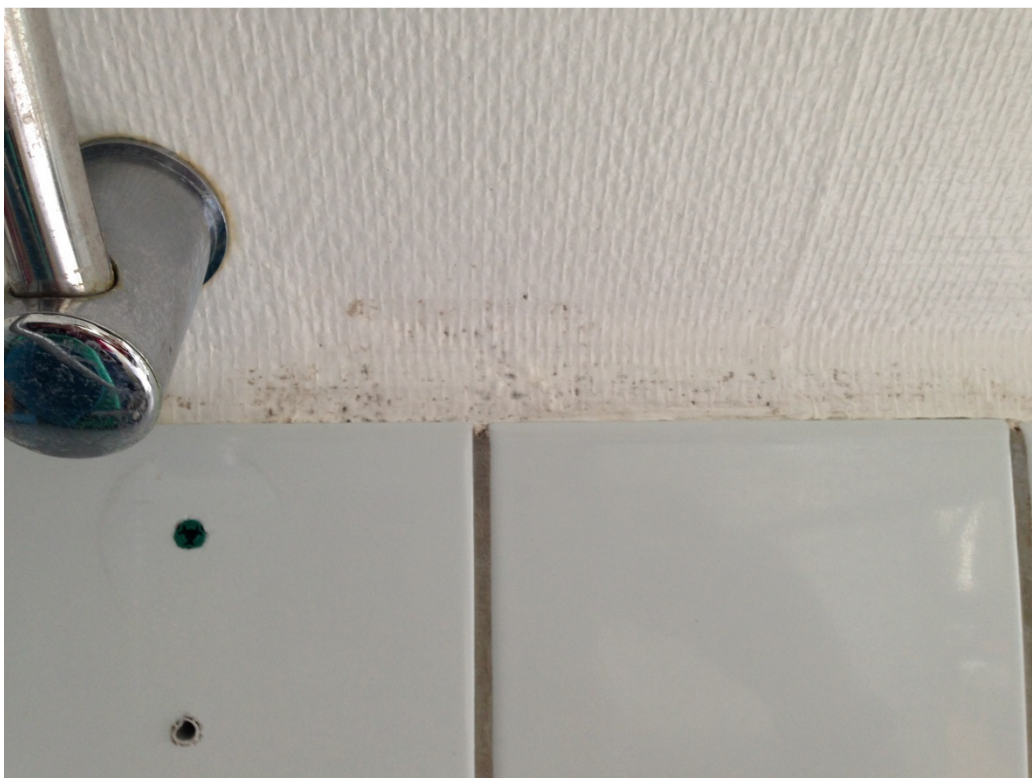
På vægstykke over fliser i bruseområde er der registreret skimmelvækst i flere boliger, se foto 9.

I et badeværelse blev der fundet sorte misfarvninger på væggene over flisebeklædningen i bruseområdet. De sorte misfarvninger er skimmelvækst og skyldes forkert materialevalg i vådrumszonen samt manglende ventilation/overfladen er for fugtig i for lang tid af gangen. For at afhjælpe dette bør der udføres vægbeklædning som MK-godkendt flisesystem med vådrumsmembran til loft i bruseområdet. Derudover skal der etableres konstant udsugning.

Foto 9. Skimmelvækst på væg over fliser.

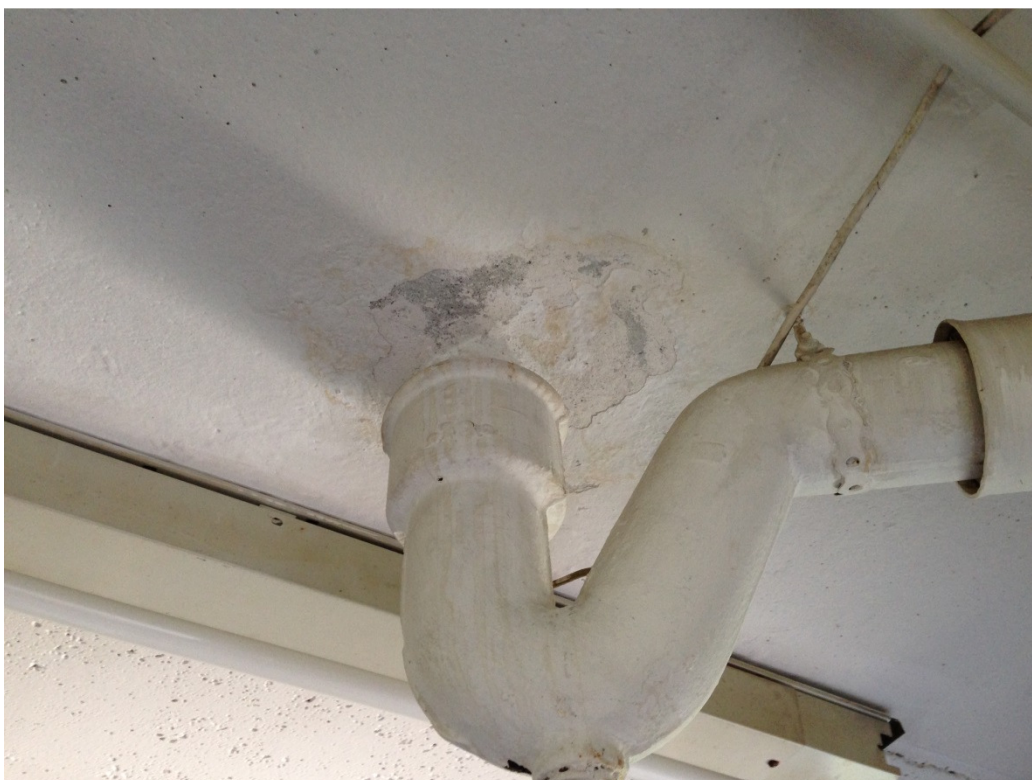
I 6 badeværelser ud af 12, er der målt opfugtninger omkring gulv afløb og i 2 af disse badeværelser er der ligeledes målt opfugtninger af store dele af gulvet i øvrigt. I 5 boliger er der i underliggende rum målt opfugtninger og registreret udfældninger i loftet, se foto 10.

De opfugtninger der er registreret i tilstødende rum samt i underliggende rum vurderes at skyldes utætheder i badeværelset hhv. fra utætheder i flisebelægningen/beklædningen samt utætte gulvfløb og rør-lækager. Opfugtningerne vil medføre skimmelvækst. Lofter under badeværelserne som er opfugtede skal reoveres og evt. skimmelsaneres.

**Foto 10. Fugt og udfældninger, afskalning af maling i loft under badeværelse.**

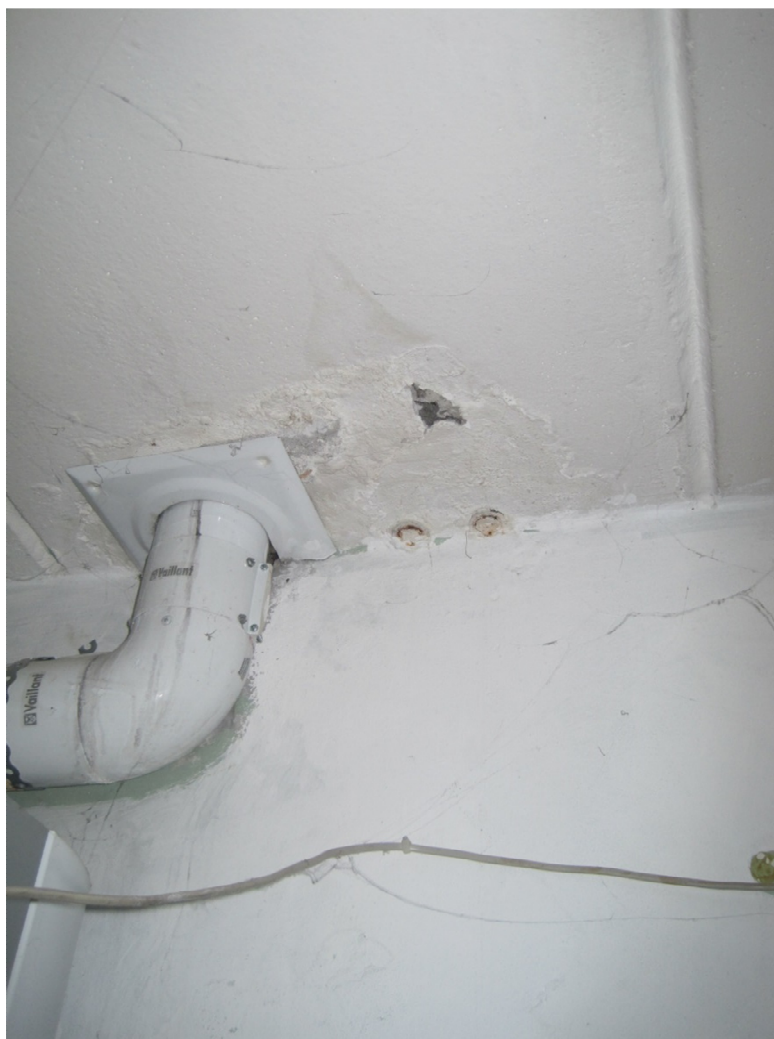
I lofter i underliggende rum er der ved utætheder fugtskjolder og udfældninger, se foto 11. Dette ses ofte i området omkring gennemføringen til afløbet.

Foto 11. Fugt og udfældninger, afskalning af maling i loft under badeværelse.
