Til
Humlebæk Boligselskab v/Domea

Dato
August 2014

Baunebjerghuse

TILSTANDSVURDERING BAUNEBJERGHUSE

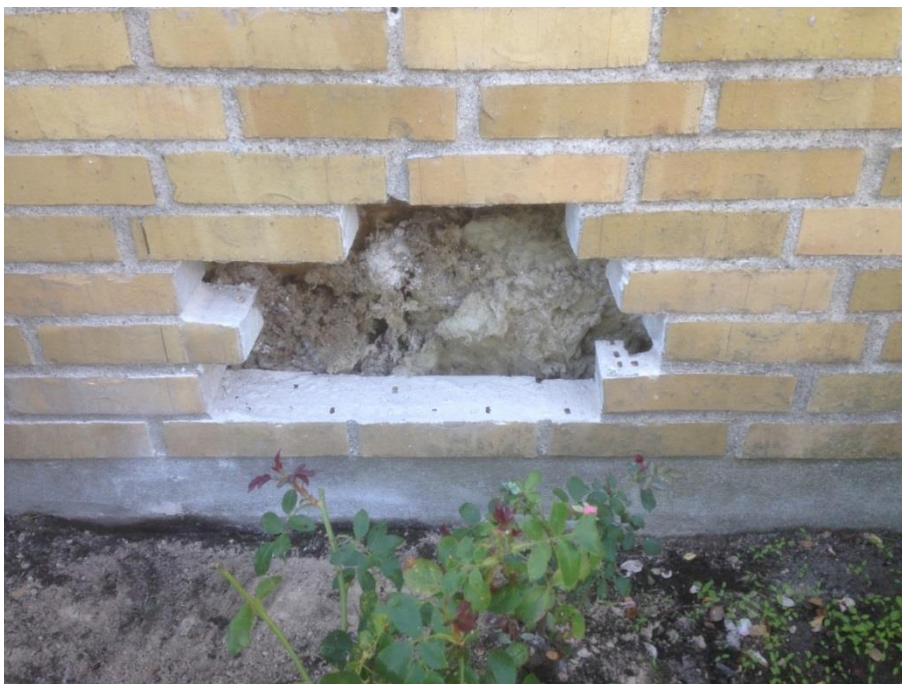
Figur 5.

Gavlen fremstår i gule teglsten, uden større afskalninger og revner i teglstenen. Teglstenen som er anvendt til for og bagmur er hulsten, se figur 5.

Der er ses revner og afskalninger mellem 1. skifte og sokkelpudsen.

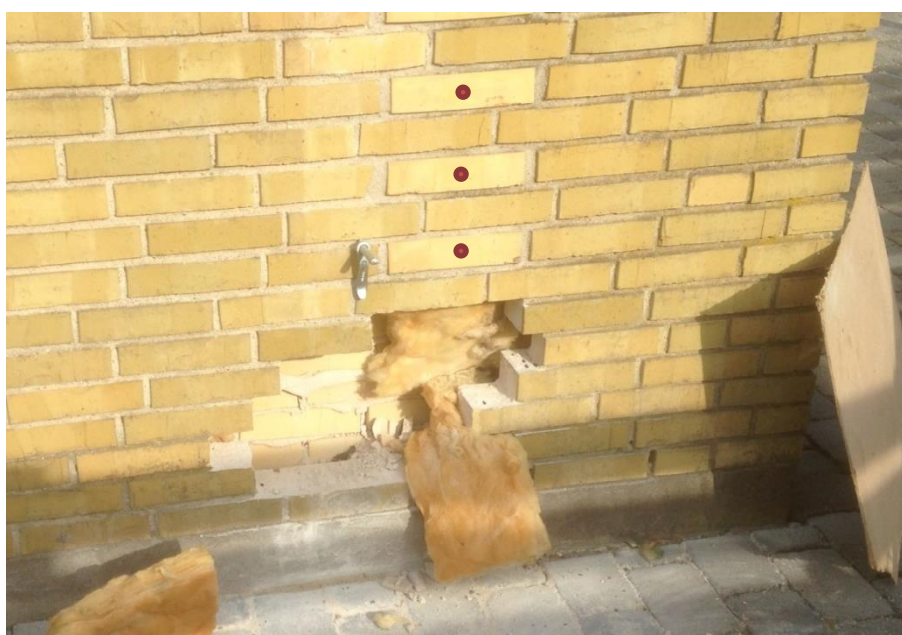
Figur 6.

Gavlen fremstår i gule teglsten (se figur 6), uden større afskalninger og revner i teglstenen, dog er der enkelte tegl som har små afskalninger. Ved opluk konstateres det, at der er udført reparation af murværk. Omfanget af reparationerne er ca. 0,25 m². Reparationen er foretaget ved udskiftning af én sten i hvert skifte over oplukket, stenene er markeret med en rød prik. Teglstenen, som er anvendt til for og bagmur, er hulsten.

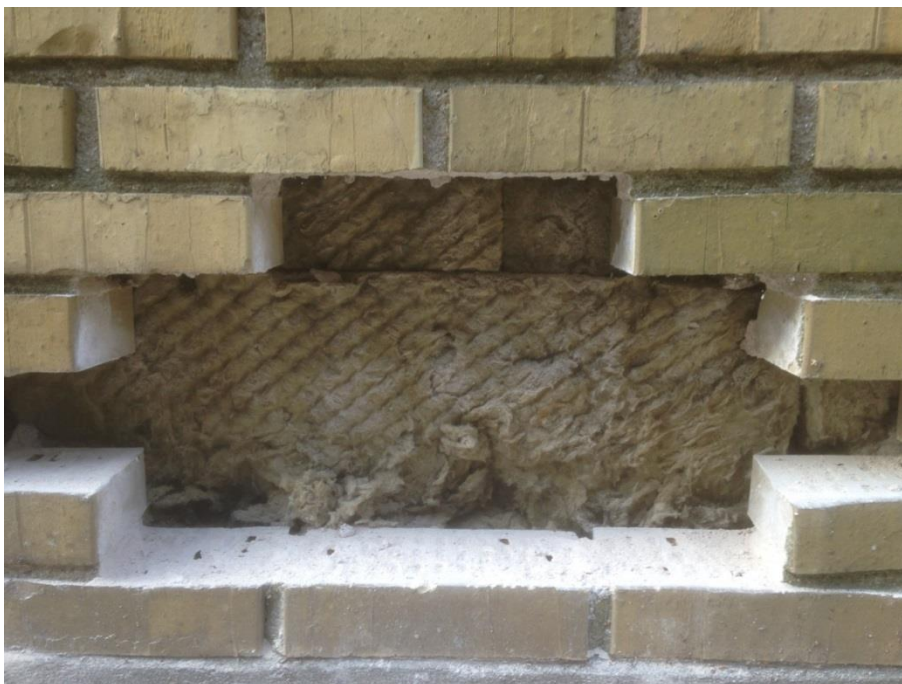
Figur 7.

Gavlen fremstår i gule teglsten (se figur 7), uden større afskalninger og revner i teglstenen. Teglstenen som er anvendt til for og bagmur er, som i de to tidligere oplukninger, hulsten. Mørtelen som er anvendt til indmuring fremstår ligeledes her, som hård i ydersiden. Ved opluk viser mørtelen sig dog porøs når der skrubes i den, og teglsten fjernes nemt. Fugearbejdet er udført således at fugerne er tilbagetrukket, og teglstenene derved er blottet i facaden. Hulrummet mellem for og bagmur er ved oplukket kun i mindre grad fyldt med muraffald.

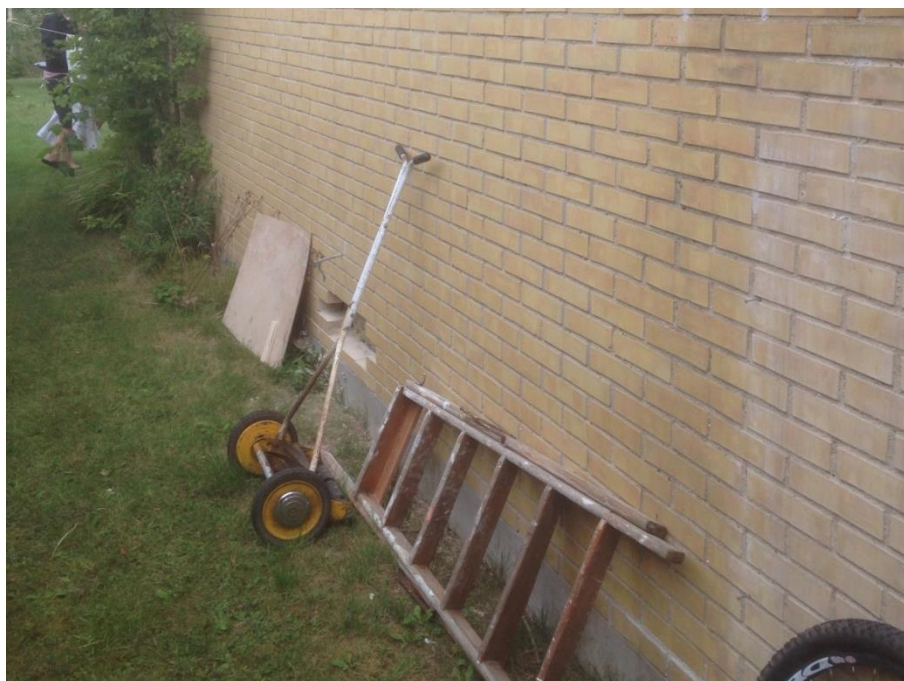
Figur 8

Gavlen fremstår i gule teglsten (se figur 8), uden afskalninger og revner. Teglstenen som er anvendt til formuren er ikke hulsten, men traditionelle massive teglsten, bagmuren er hulsten. Mørtelen som er anvendt til indmuring fremstår hård. Fugearbejdet er udført således at fugerne er udført efter nutidens standard, med fuger helt til forkant teglsten. Hulrummet mellem for og bagmur fremstår uden murafflad.

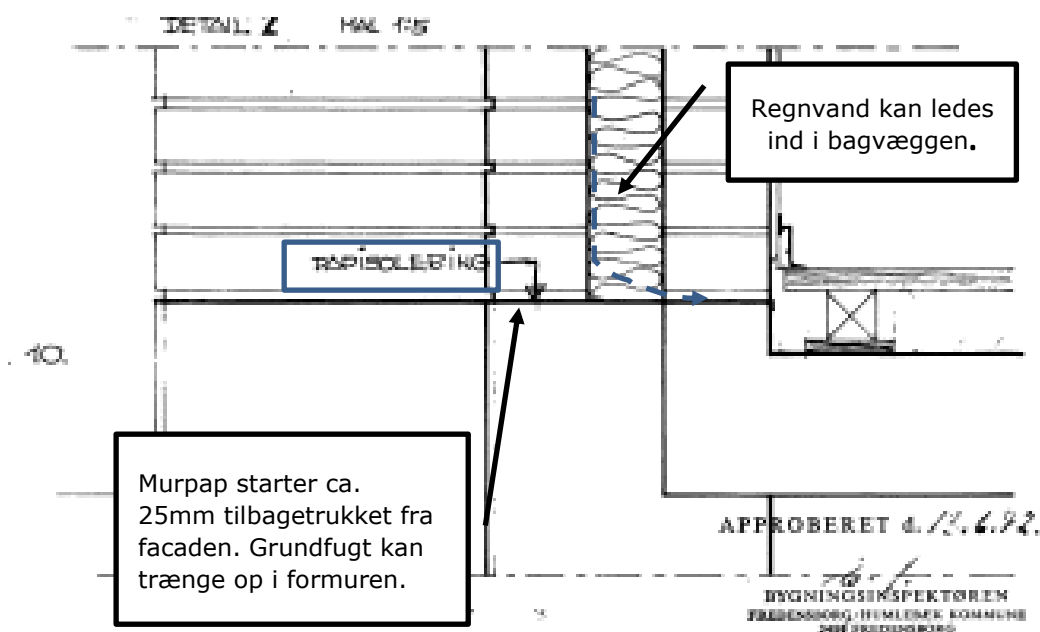
Figur 12. Detalje af sokkel.

De manglende åbne studs-fuger over soklen i facaderne og gavlene medfører, at der ikke er nogen form for ventilering bag skalmuren samt at slagregn ikke kan ledes ud af muren. På de gl. tegninger er der anført at der er etableret en papisolering mellem soklen og formuren. Der er registreret murpap ml. soklen og murværket dog er denne tilbagetrukket således at der er ca. 20 mm hvor der ikke er pap, se figur 12. Dette medfører, at der er kontakt mellem soklen/fundamentet og formuren.

Dette medfører, at evt. grundfugt kan trænge op i murværket. I tilfælde af at murpap ligeledes er tilbagetrukket fra forsiden af bagmuren, vil dette ligeledes medføre, at der kan trænge grundfugt op i bagmuren.

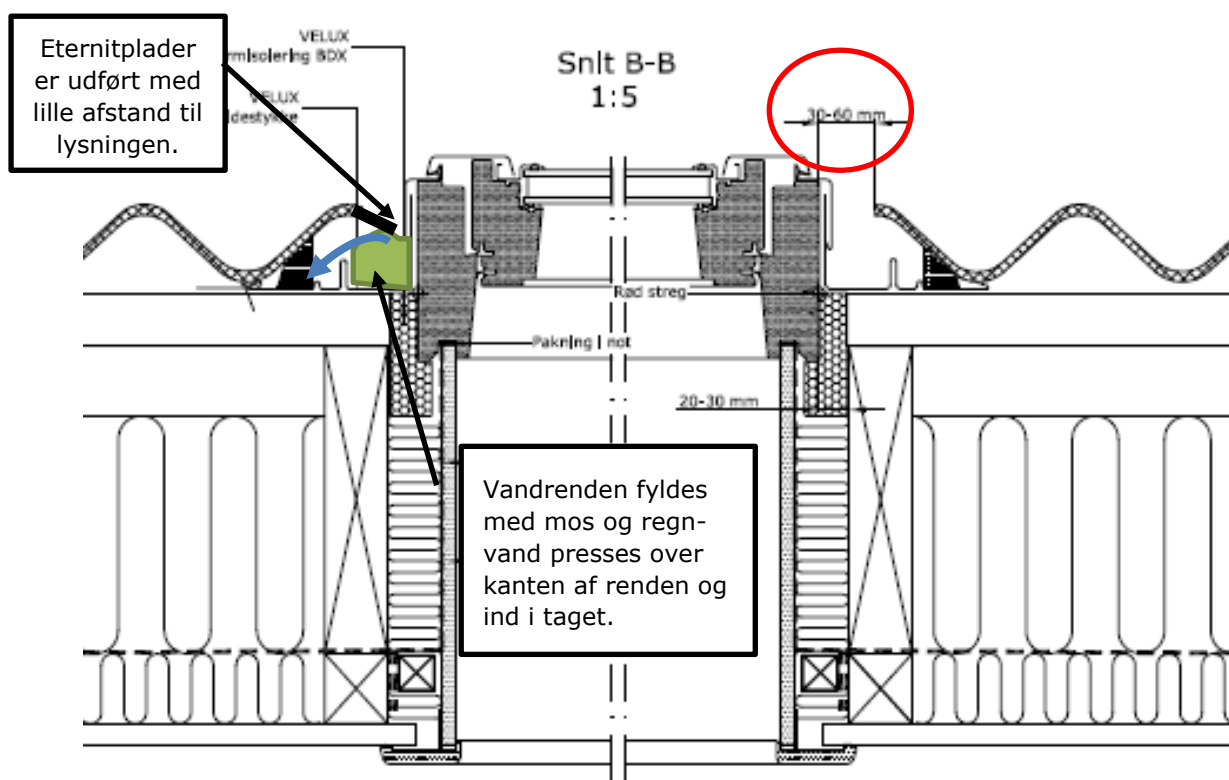
Figur 13. Detalje tegning af montering af Velfac GGL vippevindue. I venstre halvdel af skitsen er angivet de aktuelle forhold.

Omkring tagvinduerne er der mange vandskader. Vandskaderne vurderes at opstå pga. mosvækst blokerer vandafledningen i renderne omkring vinduerne og dermed presses vandet op over inddækningerne, se figur 13. Pga. at tagpladerne er udført med meget lille afstand til lysningen på vinduerne sætter mos sig i klemme. Dette medfører at vandrenden bliver blokeret.

Figur 13 viser montering af et tagvindue. Det er angivet at afstanden mellem tagpladerne og lysningsprofilet skal være mellem 30-60mm. Generelt er afstanden mellem tagpladerne og lysningerne ml. 0-30mm. Det vurderes, at tagvinduerne mht. afstand mellem tagpladerne og lysningerne ikke er udført iht. producentens vejledninger for montering.

Da tagpladerne er asbestholdige, er det ikke muligt at afrense tagpladerne jævnlige for at fjerne mosen og dermed forebygge de tilstoppede vandrender. Det er heller ikke muligt at tildanne de eksisterende plader, for at afhjælpe vandskaderne. Tagplader omkring tagvinduerne skal udskiftes og de skal tildannes omkring tagvinduerne med god respektafstand til lysningen på vinduet således at mos og andet ikke kan blokerer vandrenden.

Med skadesniveauet omkring vinduerne såvel udvendigt som indvendigt vurderes det at ovenlysvinderne bør udskiftes til nye med dertilhørende lysning, som ligeledes sikre tætheden omkring vinduet.

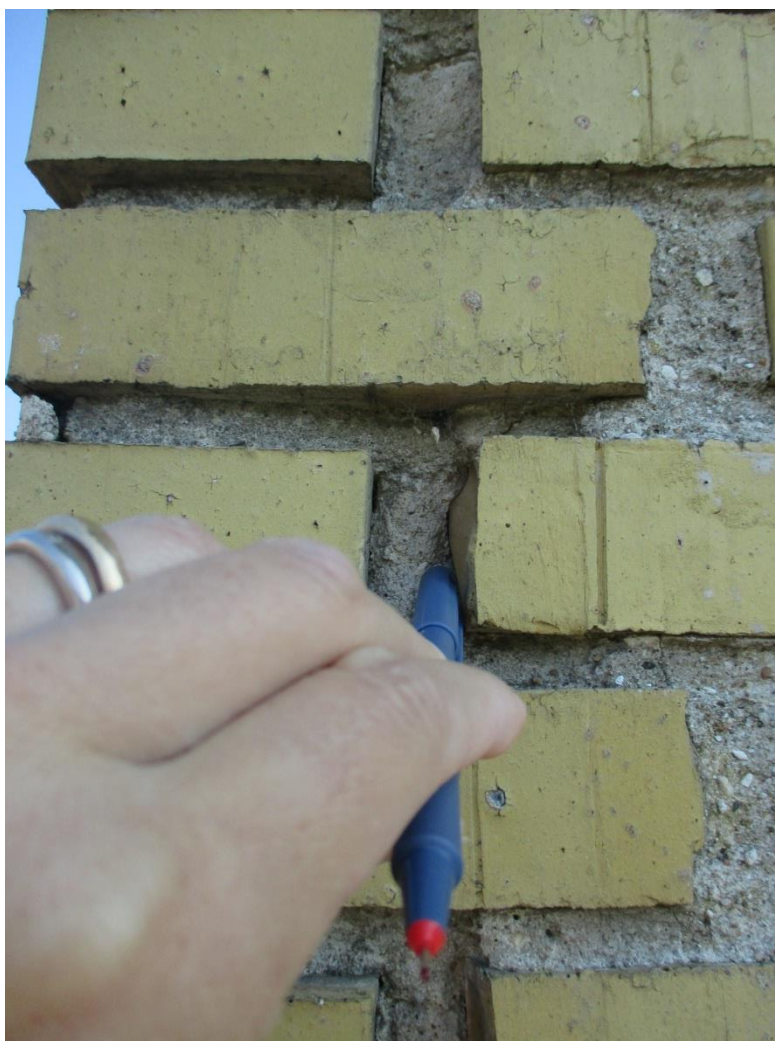
Fuger er dårligt udfyldte og der ses afskalninger af mursten, se foto 1 og 2. Generelt er der på alle facader enkelte til flere huller i fugerne.

Foto 1. Dårligt udfyldte fuger

Fuger bør omfuges således, at murværket fremstår intakt og relativt tæt for slagregn.

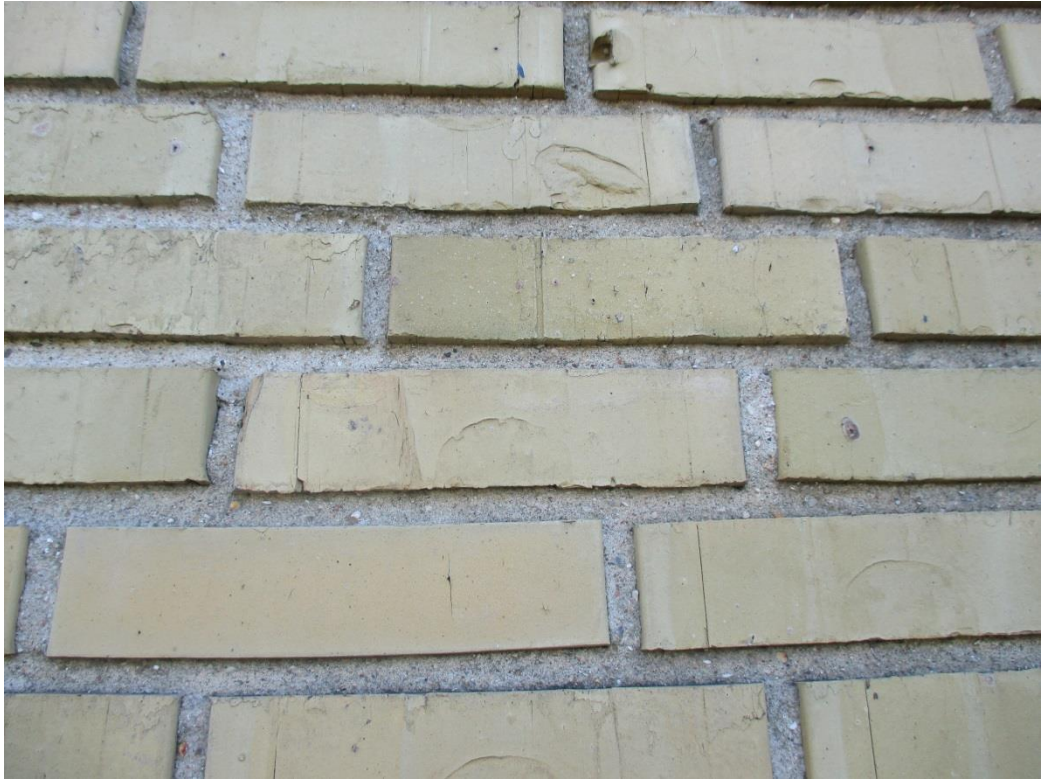
Foto 2. Afskalninger på mursten.

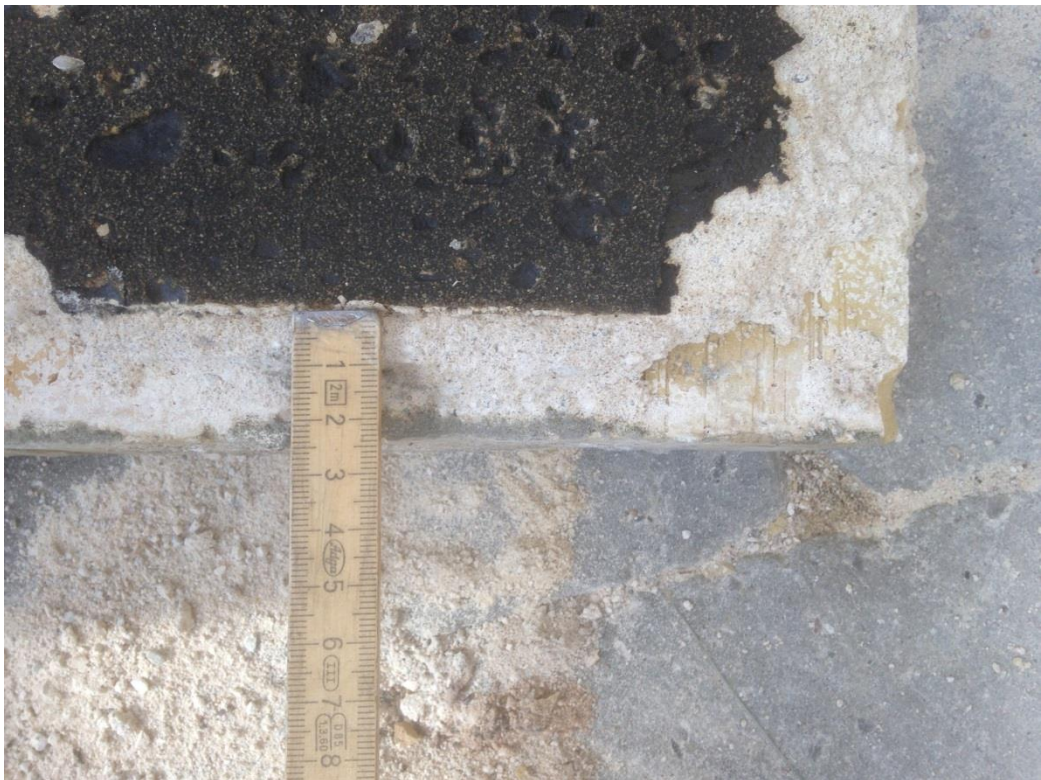
Der er ingen åbne studs-fuger i murværket. I defekte fuger over soklen er der ca. 20-30 mm inde i formuren fundet asfaltpap, se foto 3.

Foto 3. Murpap ligger ca. 25 mm inde i formuren.

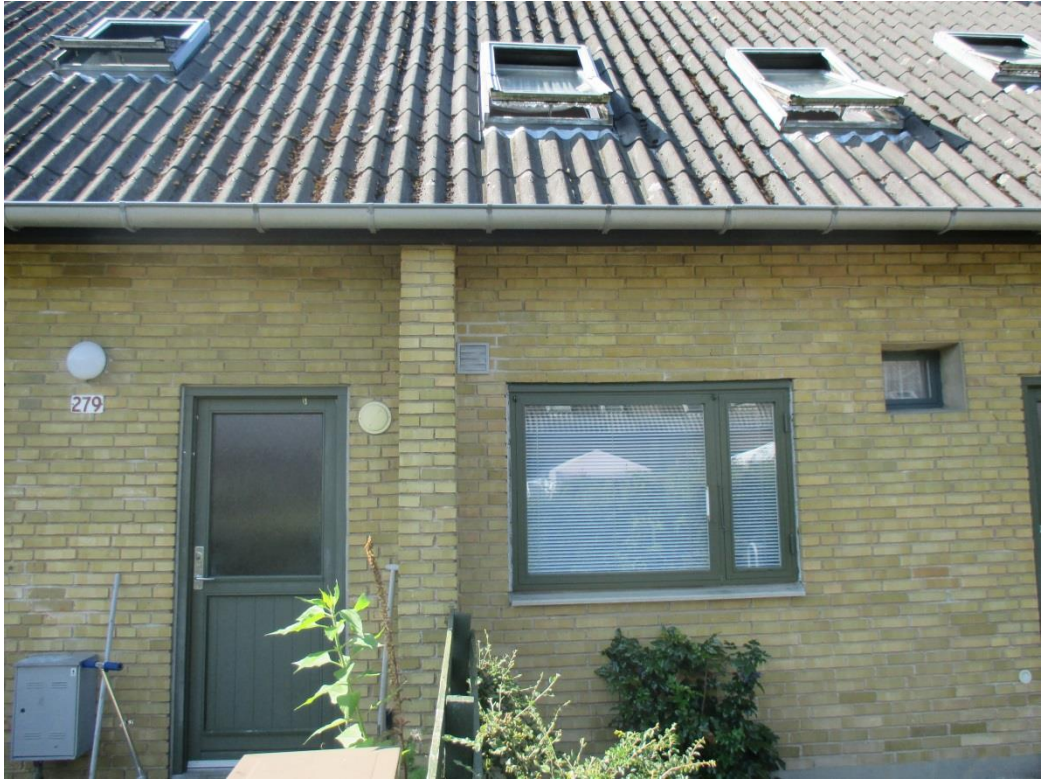
Overligger over vinduer hænger. I overligger er der benyttet hulsten, se foto 4, 5 og 6.

Foto 4. Tegloverliger over vinduer hænger.

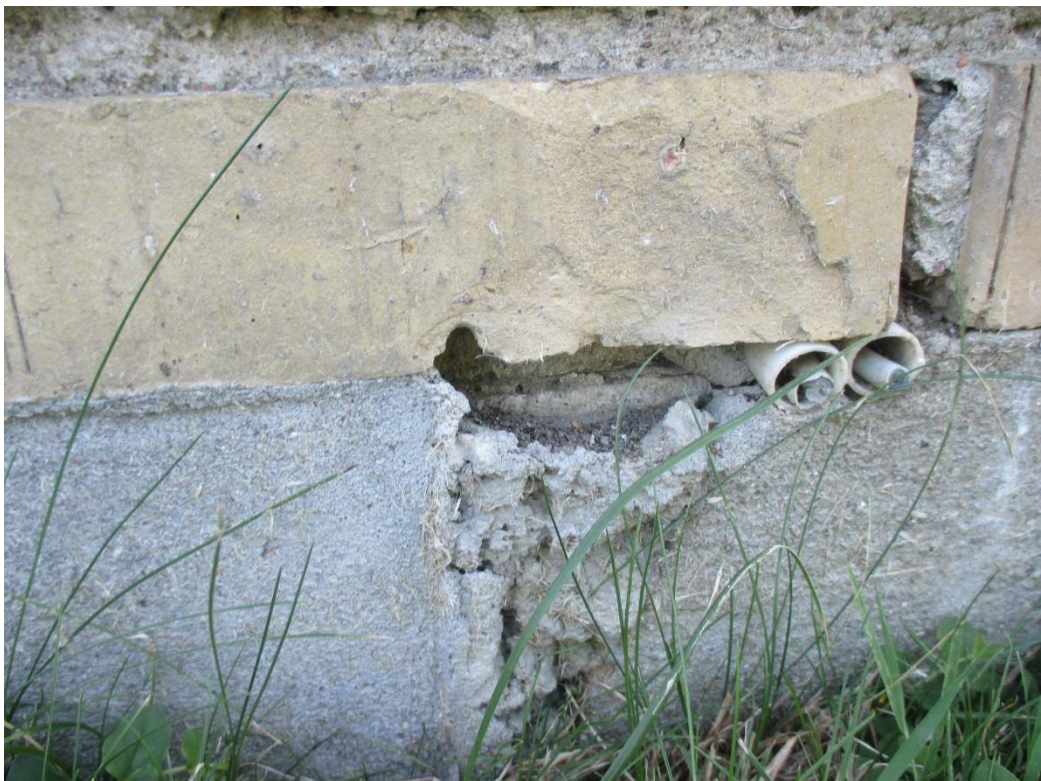
Foto 5. Dårligt udfyldte fuger

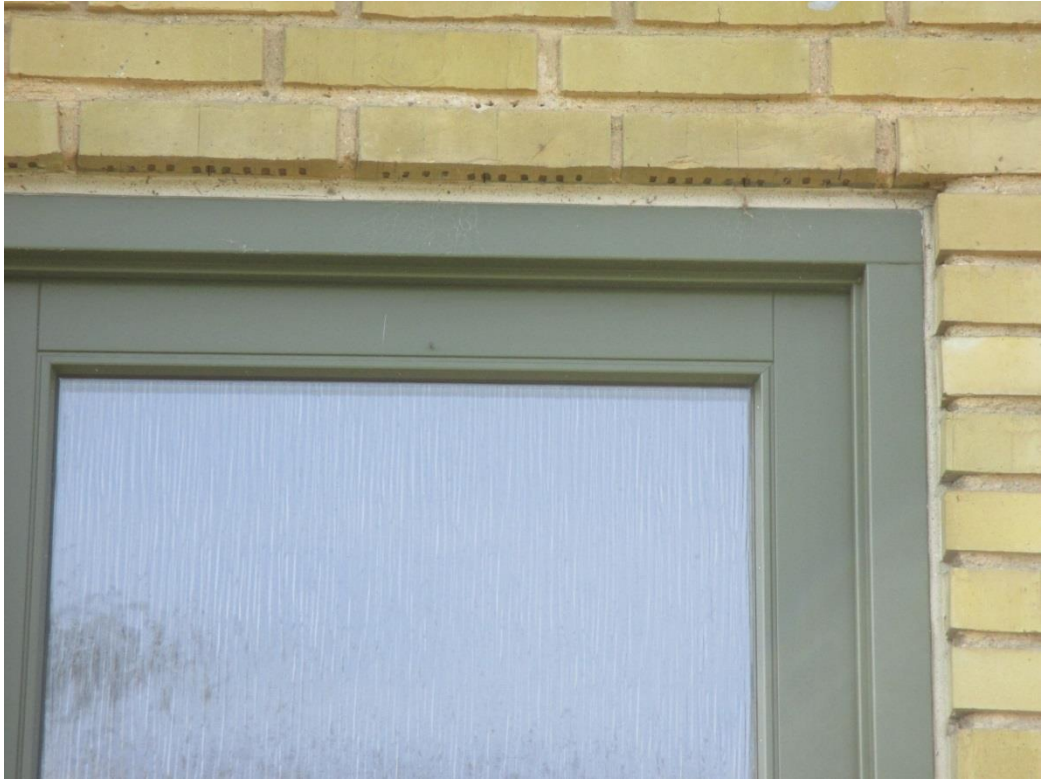
Foto 6. "Overligger" udført af hulsten.

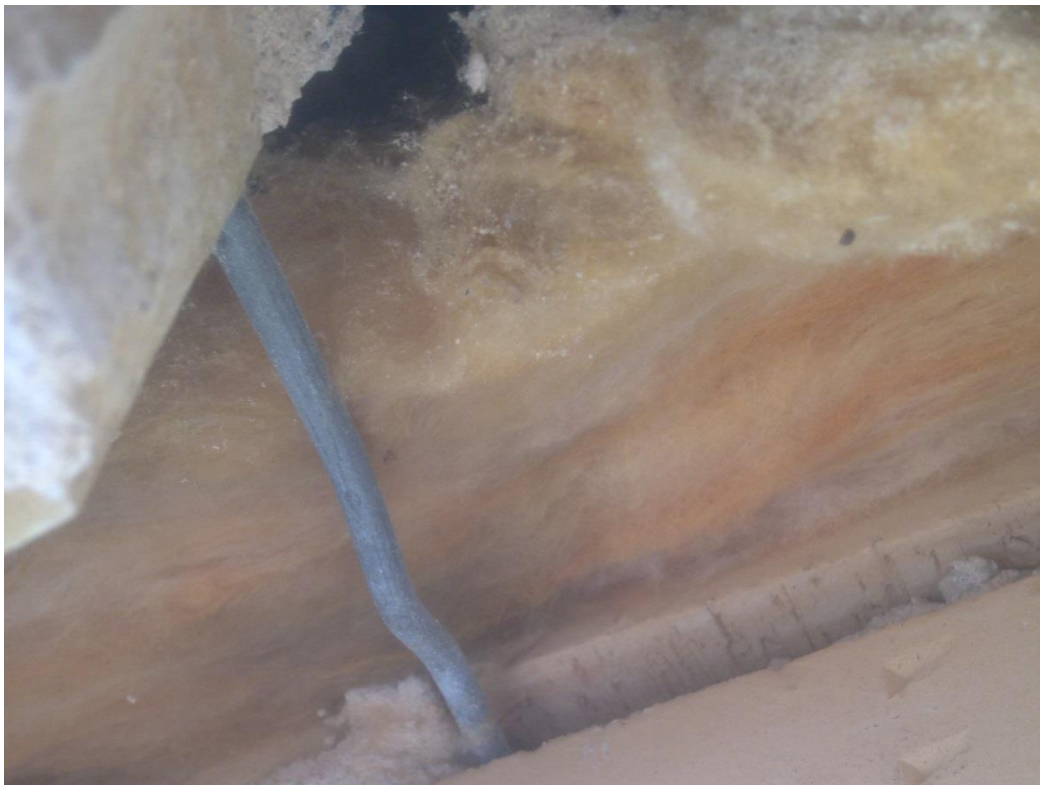
Befæstelsen af for og bagmur er udført med galvaniserede trådbindere. Trådbinderne er ikke angrebet af korrosion, og fremstår med en intakt galvaniseret overflade, se foto 7.

Foto 7. Trådbindere.

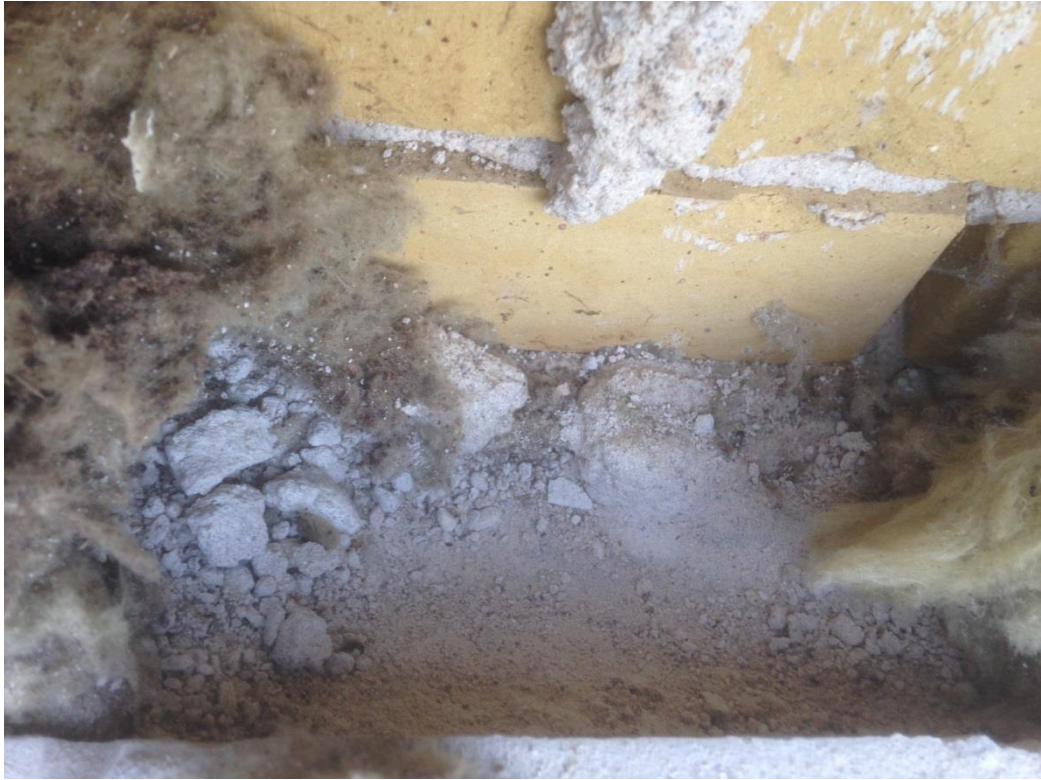
Foto 8. Hulmur er fyldt med affald.

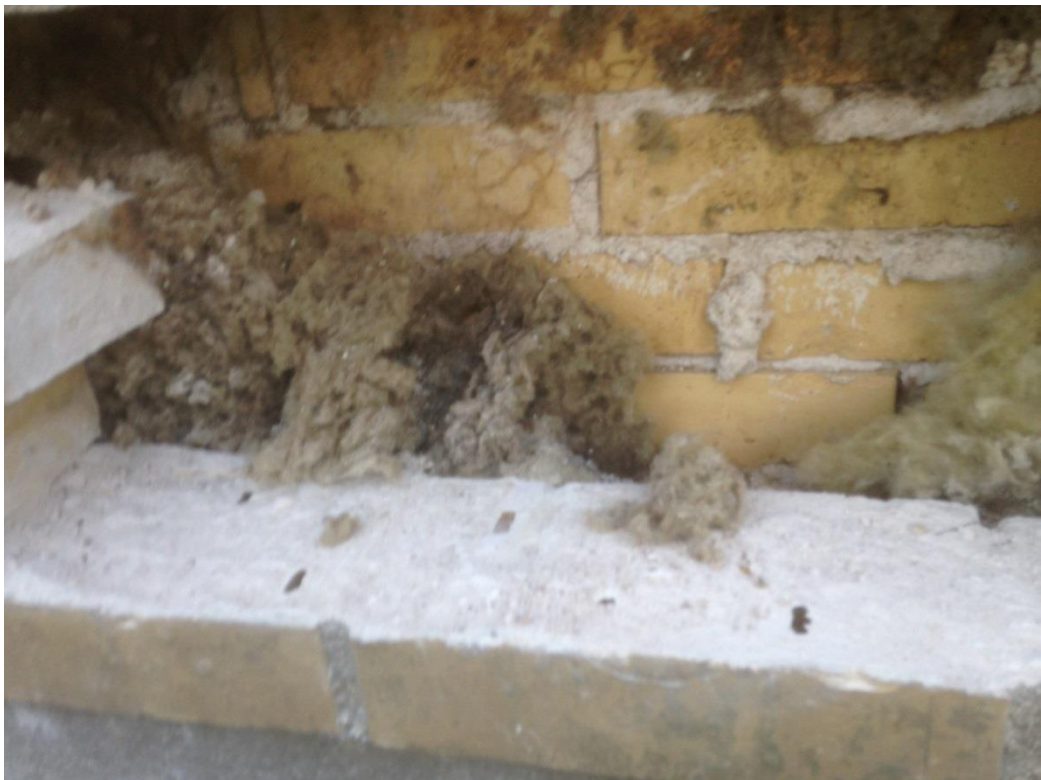
Foto 9. Bo med humlebier.

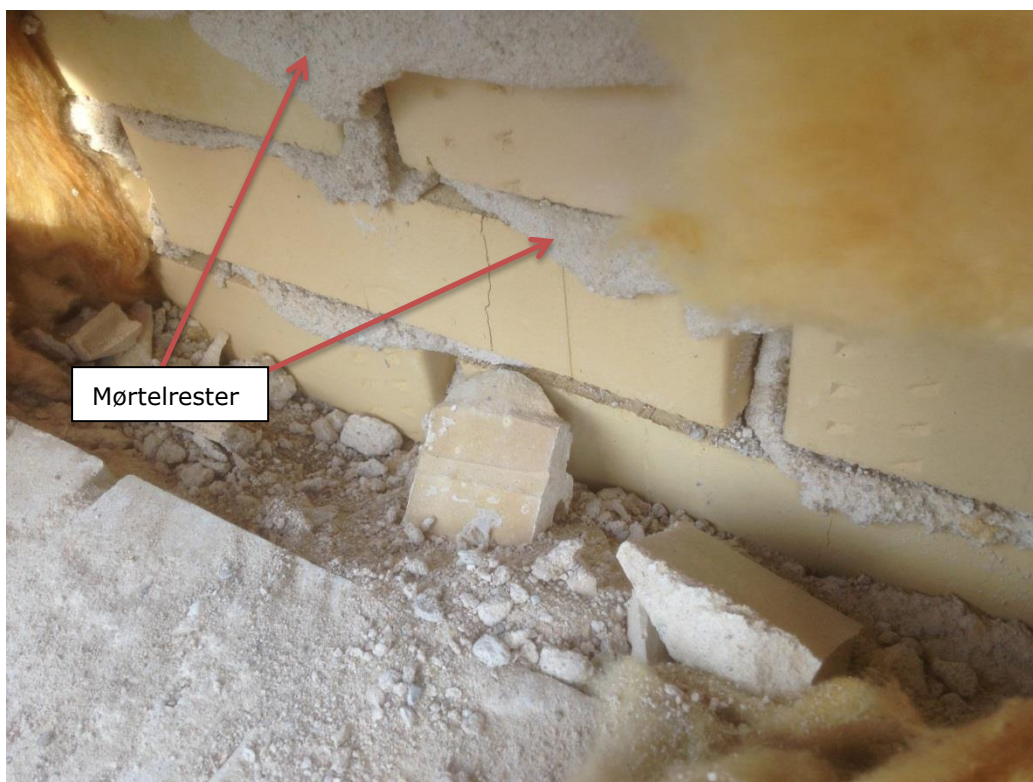
Foto 10. Manglende afskrabning af mørtel.

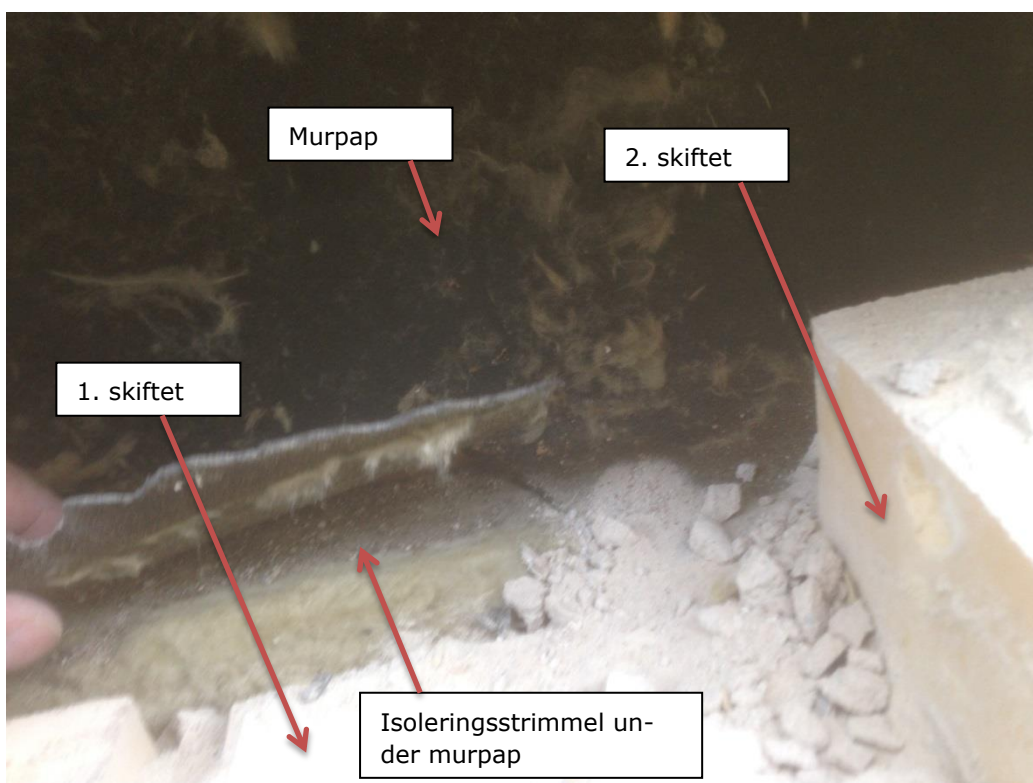
Foto 11. placering af murpap.

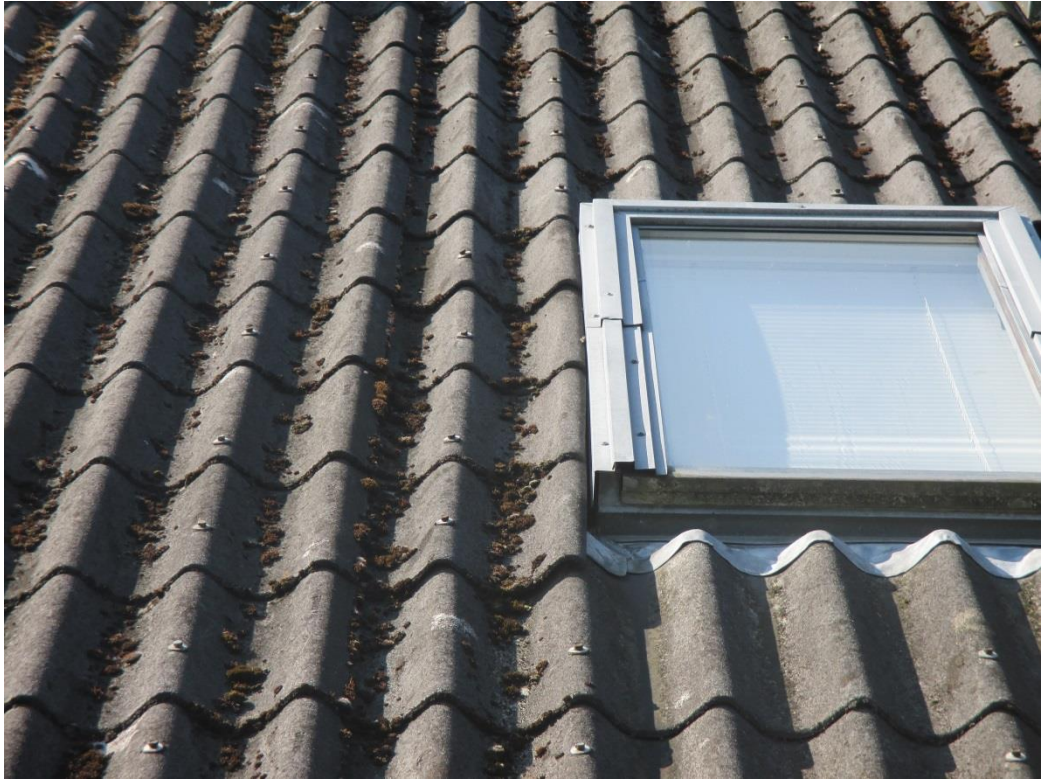
Mos og algevækst holder yderligere på vandet således at pladerne bliver endnu mere fugtpåvirkede. I perioder med frost/tø vil der i små porøsiteter i overfladen af pladerne begynde at ske afskalninger. Dette vil accelerere med tiden.

Foto 12. Mos og algevækst på tagfladen.

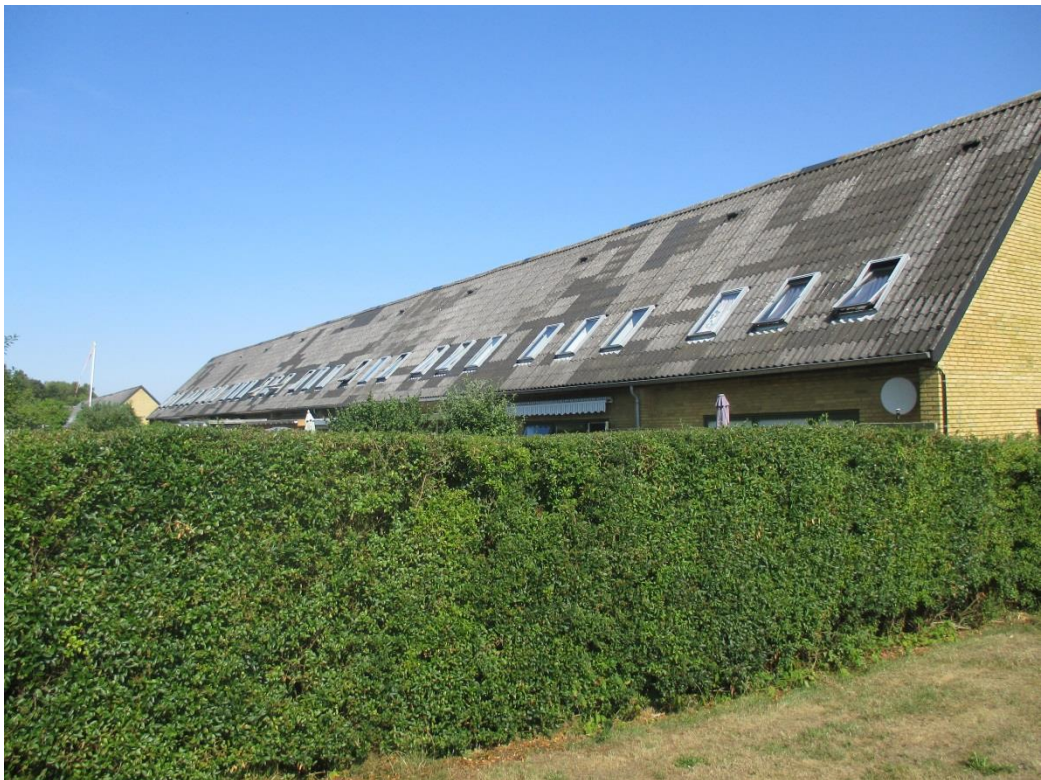
Foto 13. Mange tagplader er udskiftet i tagfladen, specielt omkring tagvinduerne.

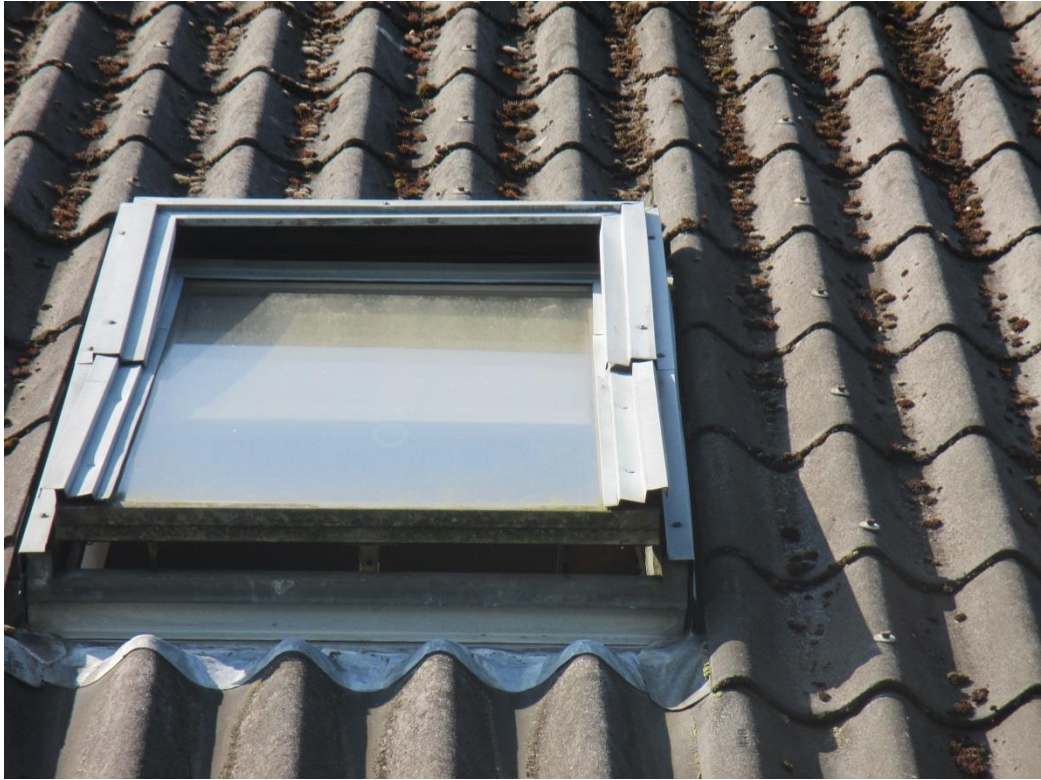
Foto 14. Tagplader ligger tæt på tagvindue.

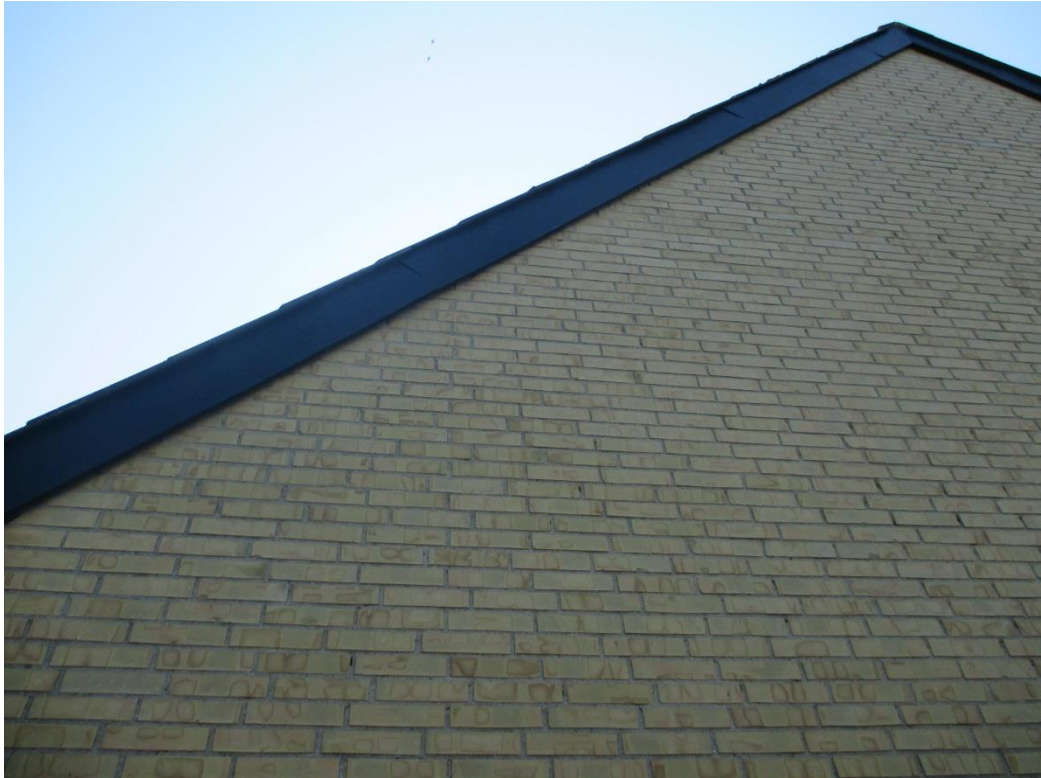
Foto 16. Vindskede vrider sig.

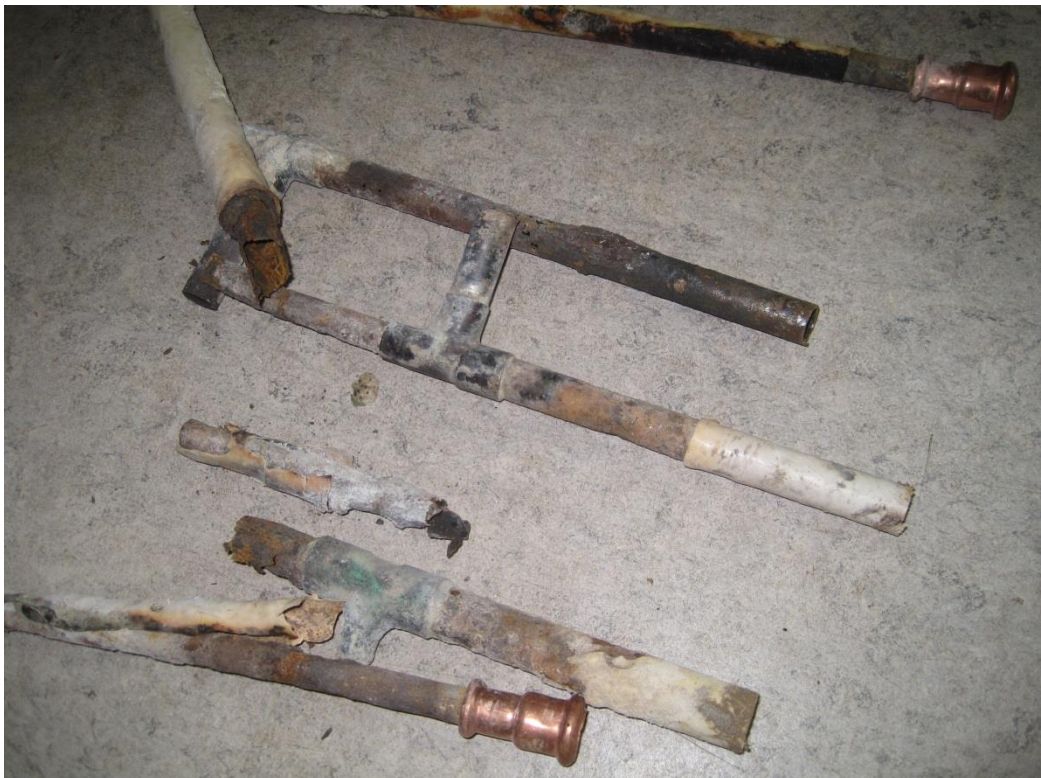
Foto 17. Udskiftede brugsvandsrør. Kraftig tæring på rør. Isolerede stålrør med kobberfittings.

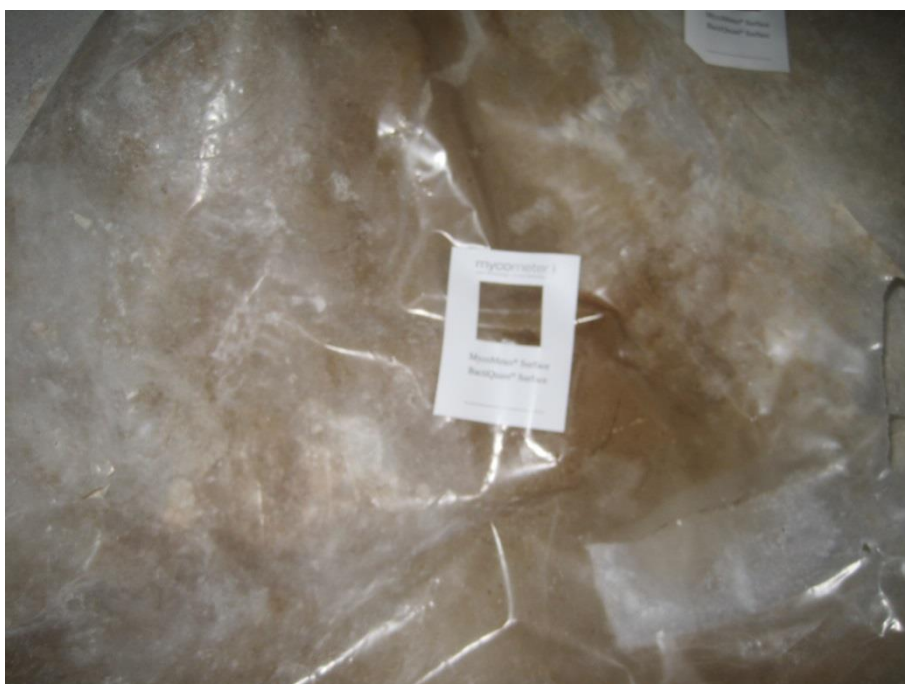
Foto: Mycometer-prøve på misfarvet PE-folie.

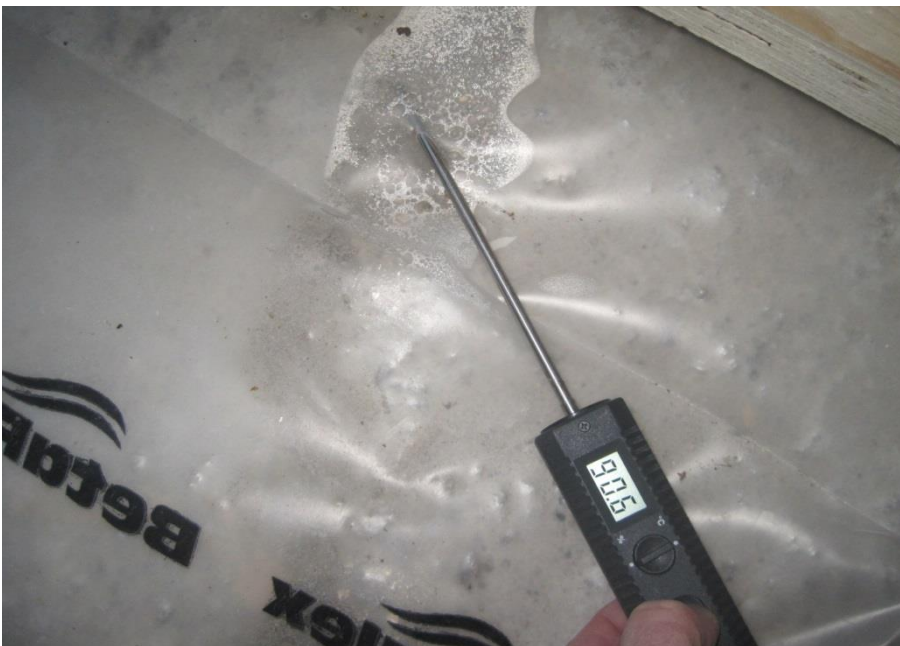
Både i køkken og i stue, observeres opfugtede områder på betondækket under den løst udlagte PE-folie. Der lugter muggent under gulvet, der indikerer skimmelsvamp i vækst. Ligeledes observeres misfarvning på bagsiden af trægulvene.

Foto: Høj relativ luftfugtighed under PE-folie i køkkenområde.

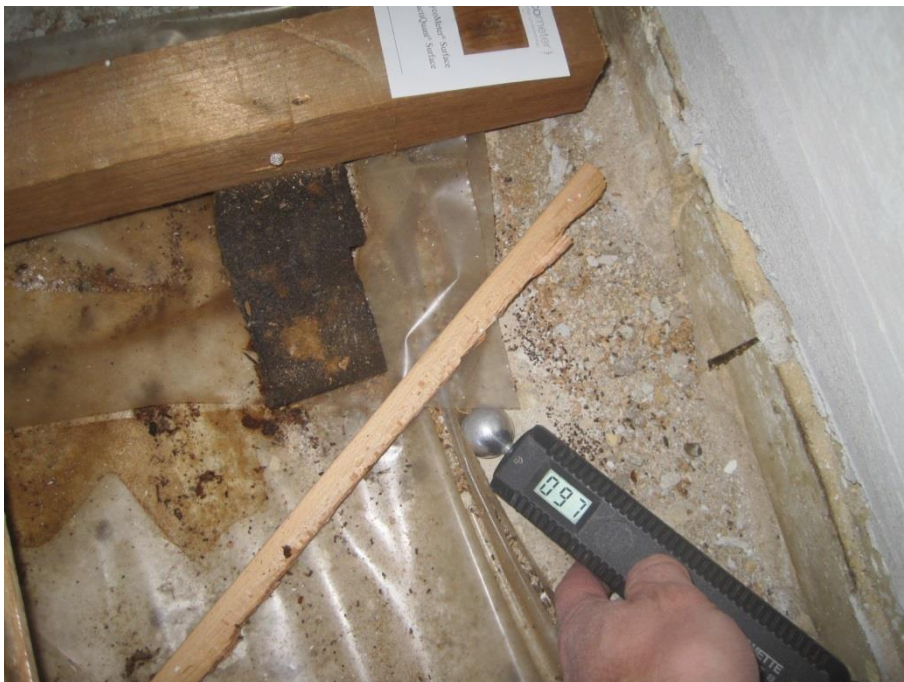
Foto: 97 enheder på Gann-måler, indikerer en høj opfugtning af betondæk i stue.

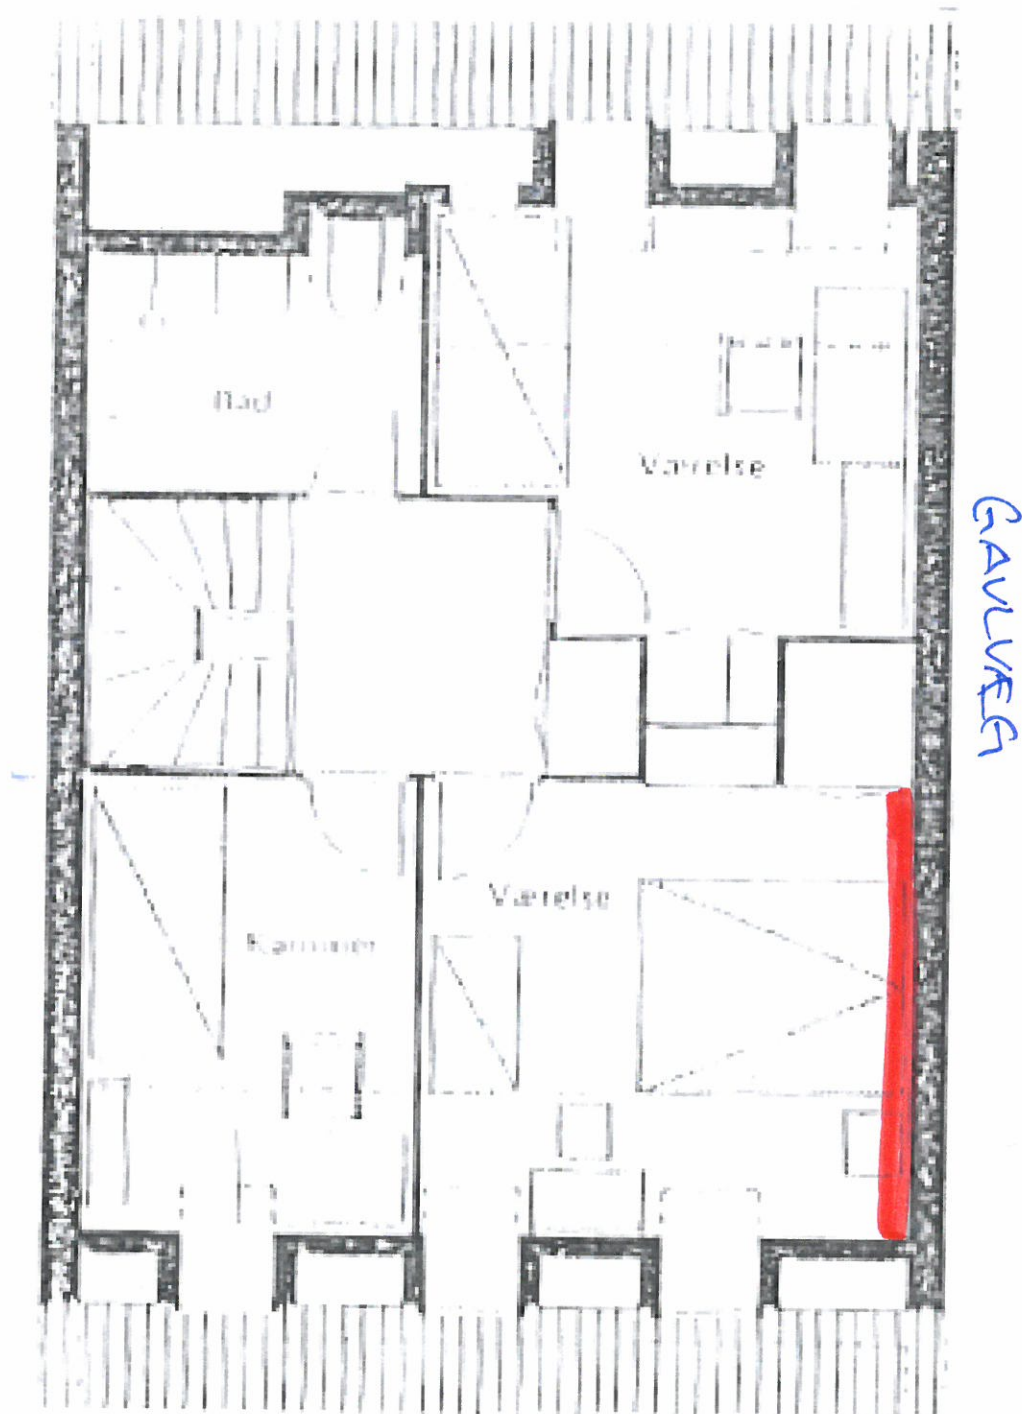
FØRSTE SAL

VÆGGE MED PARTIEL MISFÆRVNING
AF SKIMMELSVAMP

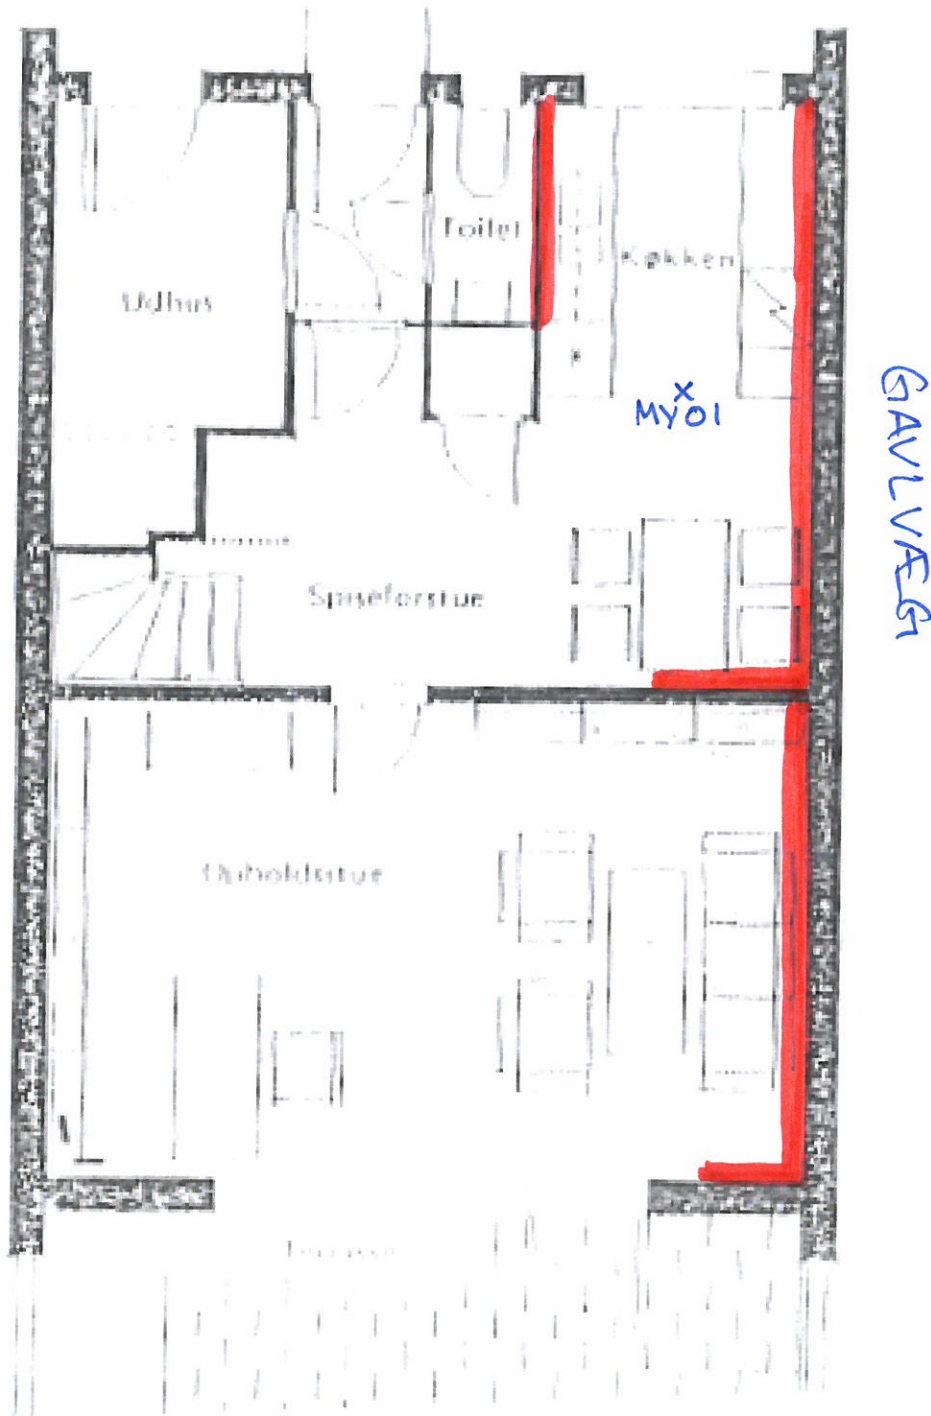
STUE PLAN

VÆGGE MED PARTIEL MISFARVNING AF SKIMMELSVAMP
